Grobanalyse

für die Nachnutzung des
kommunalen Gebäudes
„Zum Bahnhof 5“
in Dresden-Weixdorf

Ergebnispräsentation

in der Ortschaftsratssitzung Weixdorf
am 23.03.2026

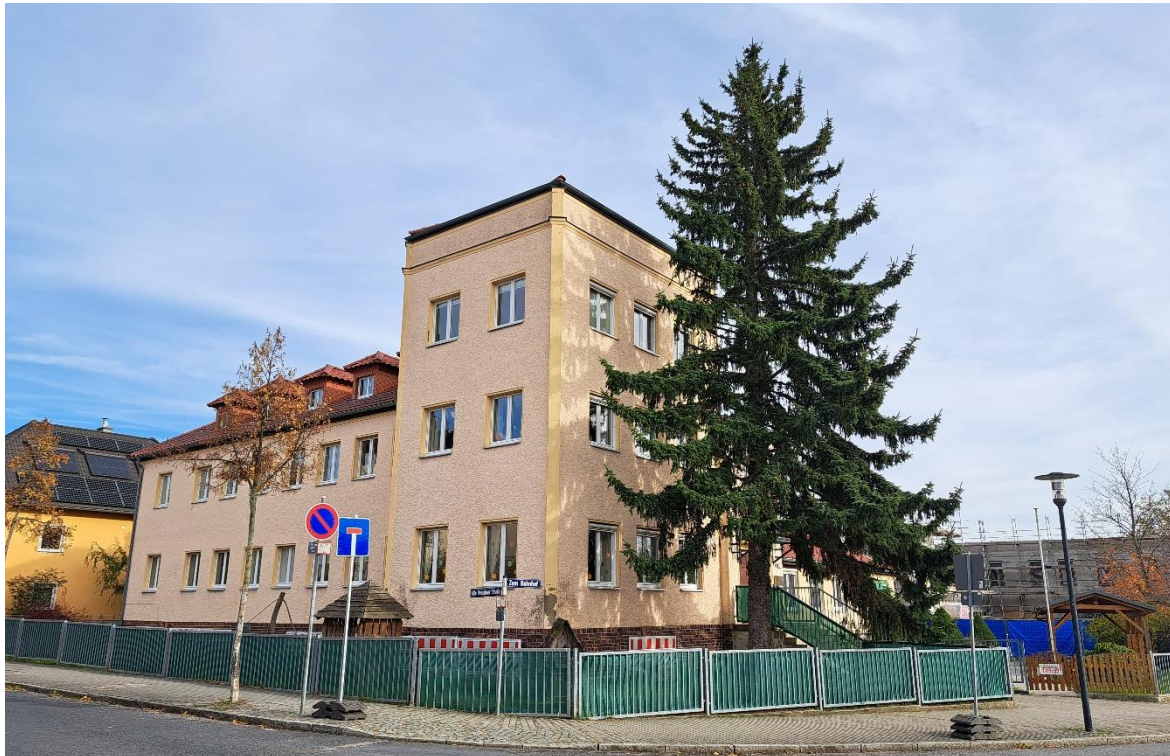
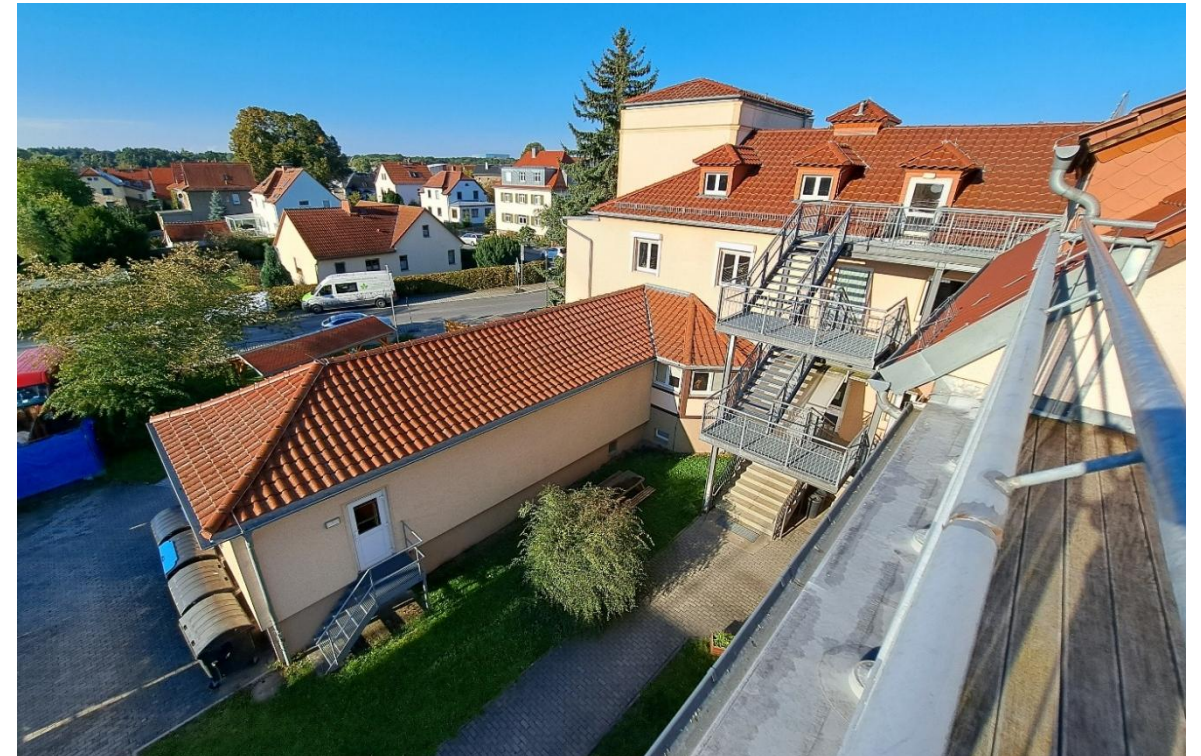
- 1931 errichtet, 1963 Umbau zur Kita
- L-förmiges Gebäude mit zwei Gebäudeflügeln, östlicher Seite: eingeschossiger Anbau
- Erdgeschoss in Hochparterre, darüber Obergeschoss und Dachgeschoss
- Gebäude ist vollständig unterkellert
- Hauptzugang auf Südseite über Außentreppe, keine barrierefreie Erschließung

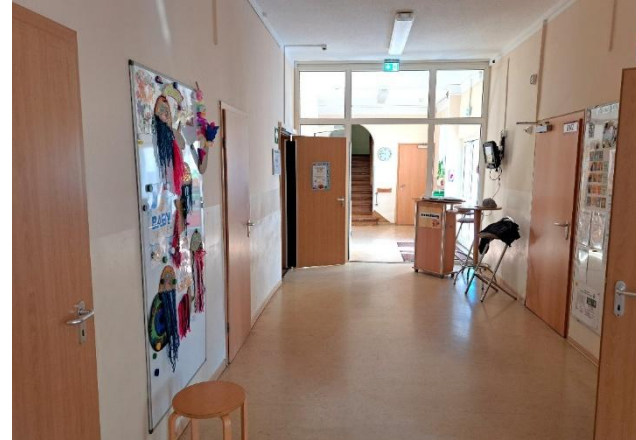
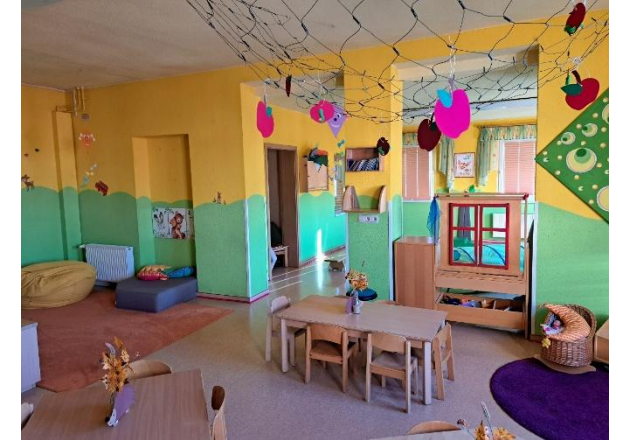
Kellergeschoss

- Grundrissstruktur je nach Etage unterschiedlich
- z.T. kleinteilige und verwinkelte Raumaufteilung
- westlicher Gebäudeflügel: Erschließung über Flur
- nördlicher Gebäudeflügel: Erschließung über Raumfolgen
- vertikale Erschließung über innenliegendes Treppenhaus im Scheitelpunkt der Gebäudeflügel

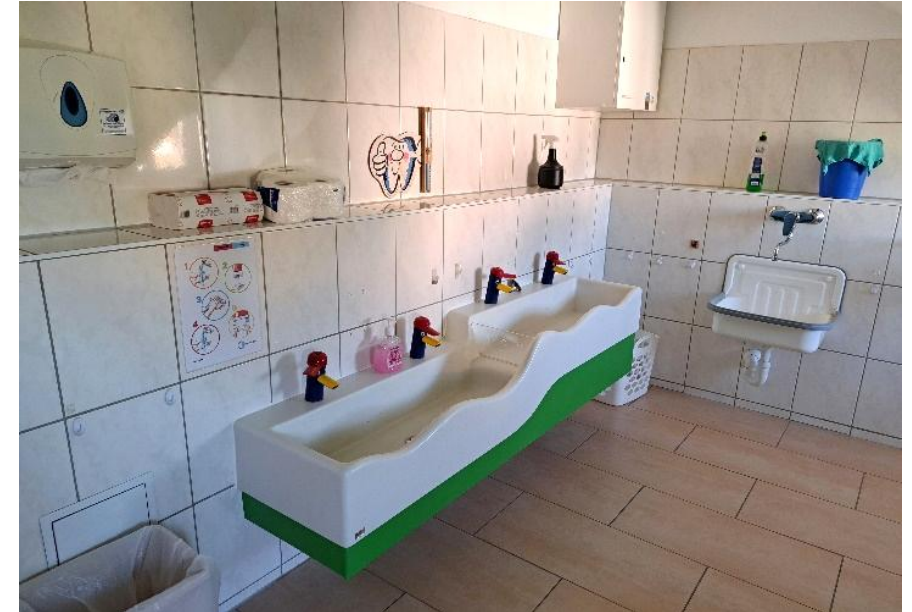
- Wärmeversorgung mittels Gasheizung, kein Lüftungs-/Klimaanlage
- technische Ausstattung entspricht nicht mehr dem heutigen Stand der Technik (bspw. Elektroinstallation sichtbar „auf Putz“ verlegt)
- Trinkwasserinstallation veraltet, mehrfache Änderungen und Umbauten vorgenommen ohne Dokumentation
- Sanitärinstallationen in schlechtem Zustand, stark verschachteltes Rohrnetz mit unterschiedlichen Anbindungsvarianten pro Etage
- Sanitäranlagen für Kita-Nutzung ausgelegt (teilw. niedrige Waschbecken, WCs)

Abb.: Waschbecken Kita

- **technische Gebäudeausstattung teilw. stark veraltet**
- **→ erhöhter Sanierungsbedarf und eingeschränkte Planungs- und Betriebssicherheit aufgrund fehlender Bestandsdokumentation**

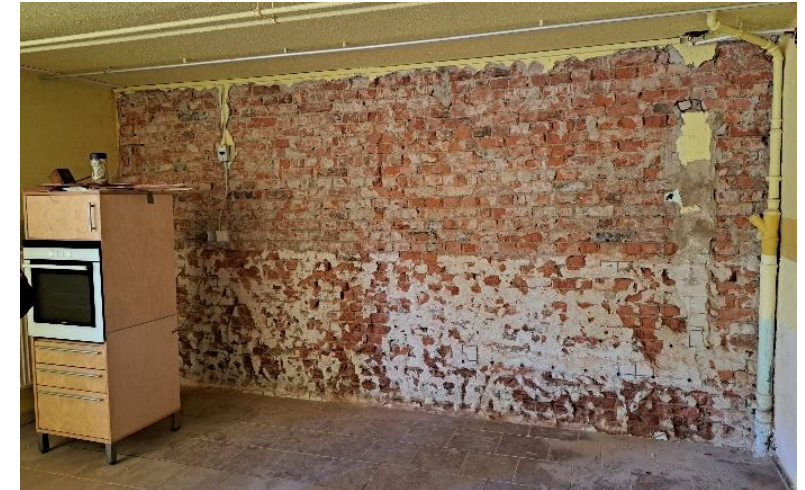
- Erneuerung Dacheindeckung in den 1990er Jahren; ungedämmt, keine Schäden am Dach
- brandschutztechnische Anpassungen: 2003: Anbau Außentreppe als zweiter Fluchtweg, 2013: Anbau weitere Außentreppe im EG und Einbau von Brandschutztüren
- Bauschaden durch Feuchtigkeit im Kellergeschoss: Vertikalsperre zur Abdichtung gegen aufsteigende Feuchtigkeit im Jahr 2020, zusätzliche Injektionen im Jahr 2024
 - Feuchtigkeitsproblematik nach wie vor gegeben
 - Sperrung Kellergeschoss für Kita-Nutzung
- wiederholte Wasserschäden an der Trinkwasserinstallation

Abb.: Feuchtigkeit in Kellerwand

- regelmäßige Umbauten und Reparaturen, aber unvollständige Dokumentation der Eingriffe: tatsächlicher baulicher Zustand des Gebäudes unklar, ggf. zusätzliche, unentdeckte Schäden am Gebäude
- **Empfehlung:** baufachliche Begutachtung zur Beurteilung Schadensausmaß und Priorisierung notwendiger Sanierungsmaßnahmen

- grundlegende Prüfung zum Bauzustand / Schadenintensität notwendig, um Schadensausmaß zu klären → Behebung Feuchtigkeitsschaden

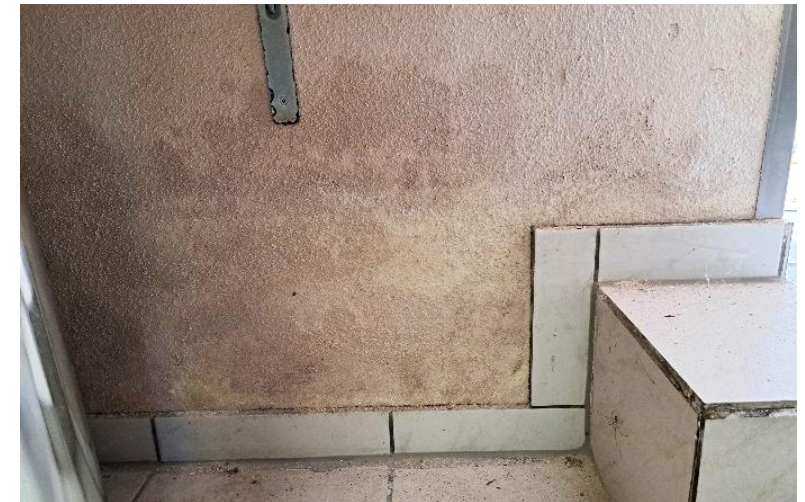
Abb.: Ausblühungen in Kellerwand

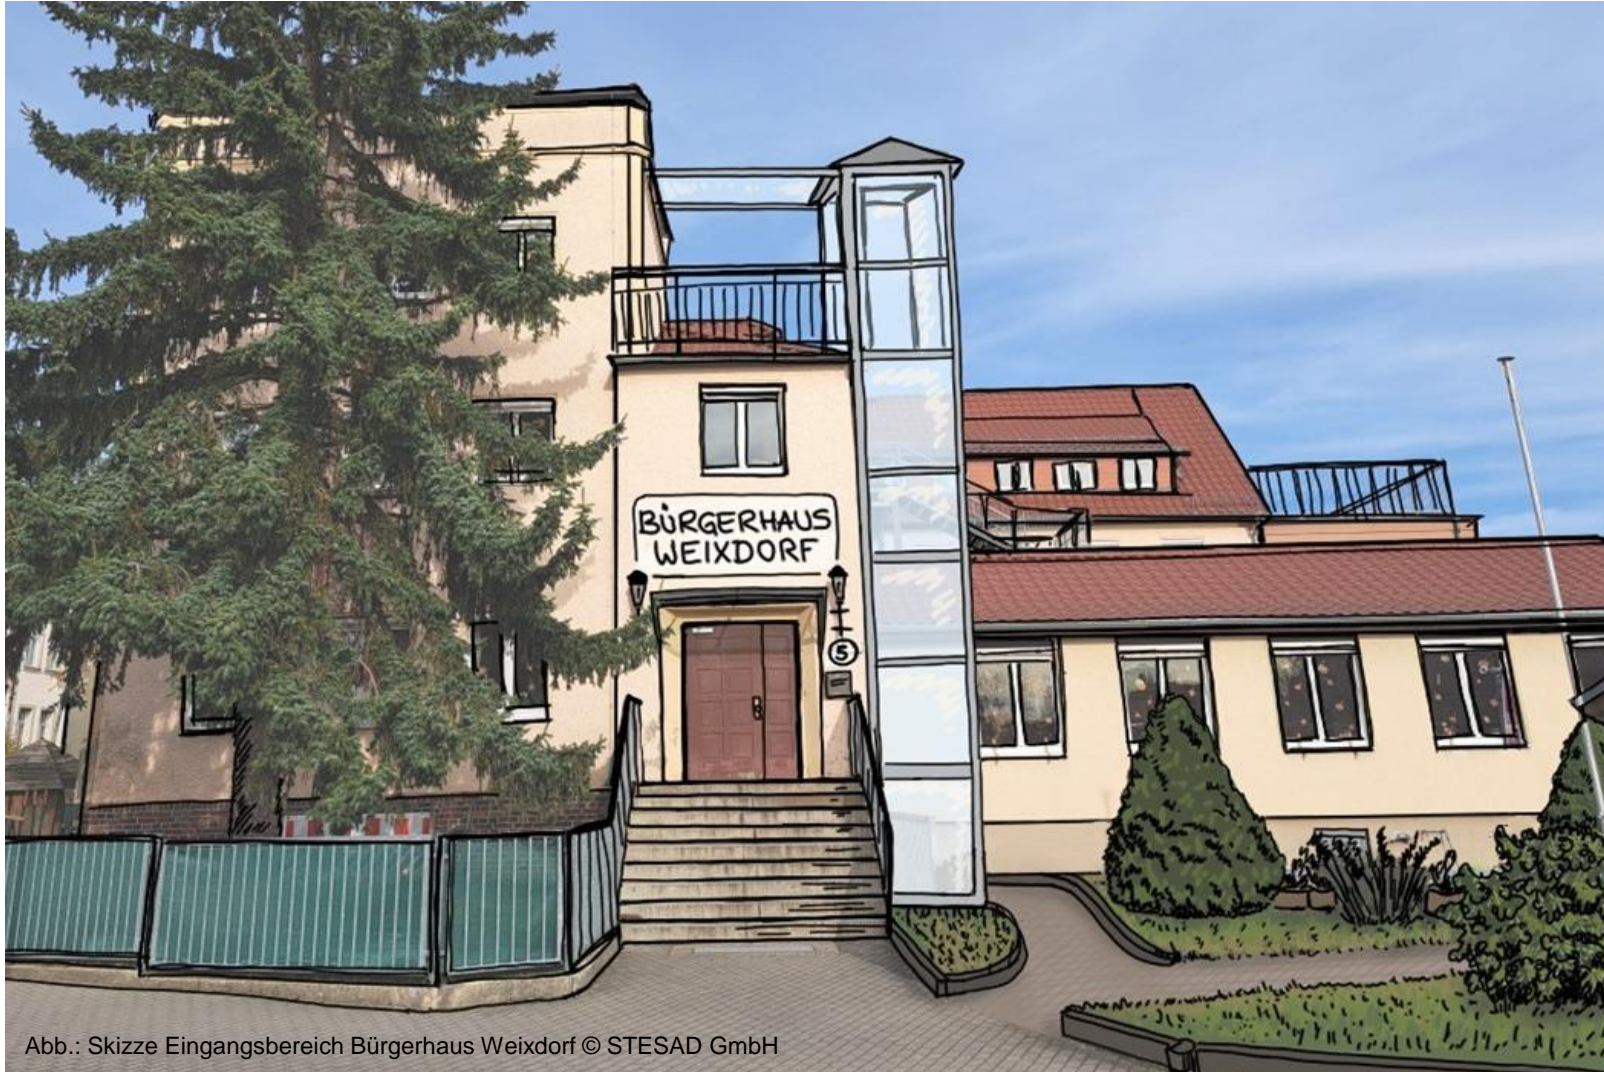
Abb.: Skizze Eingangsbereich Bürgerhaus Weixdorf © STESAD GmbH

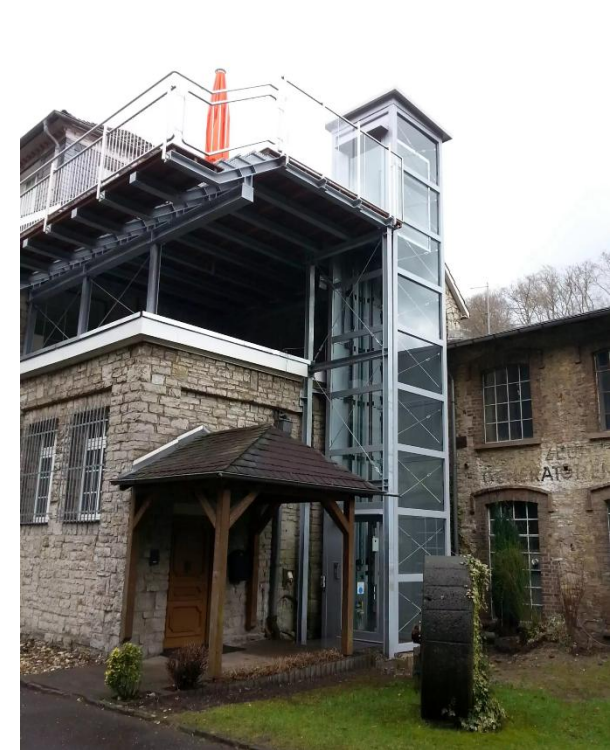
Abb.: Bsp. Anbau Personenaufzug © perfekta-lift
